## B-undersøkelse ved Stangholmen i Rødøy kommune, august 2022

Selsøyvik Havbruk AS

**Etter Norsk Standard NS 9410: 2016**

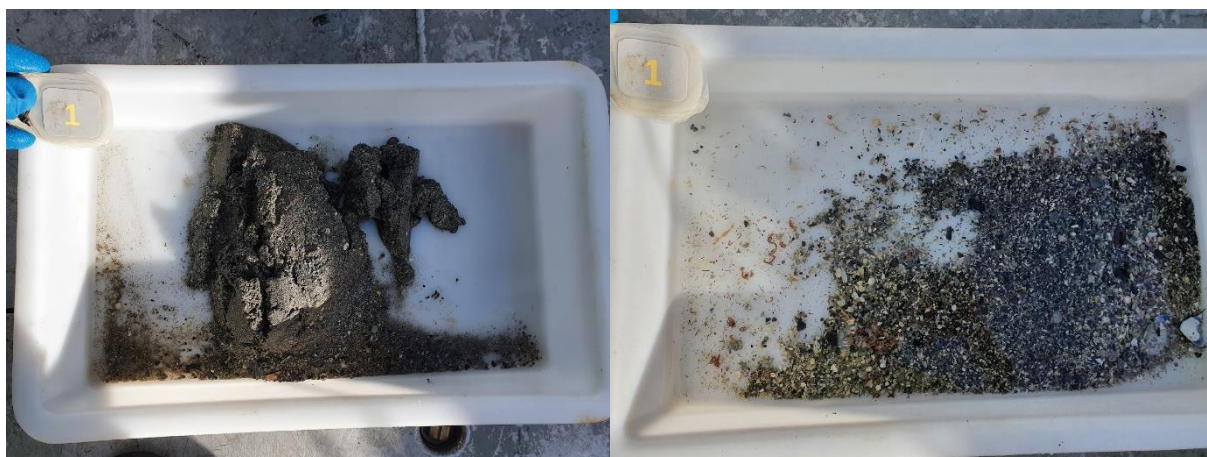
**Figur 6:** Bilder som viser sedimentet fra stasjon 1 før og etter siling. Sedimentet besto av sand, grus og skjellsand. Foto: Aqua Kompetanse AS.

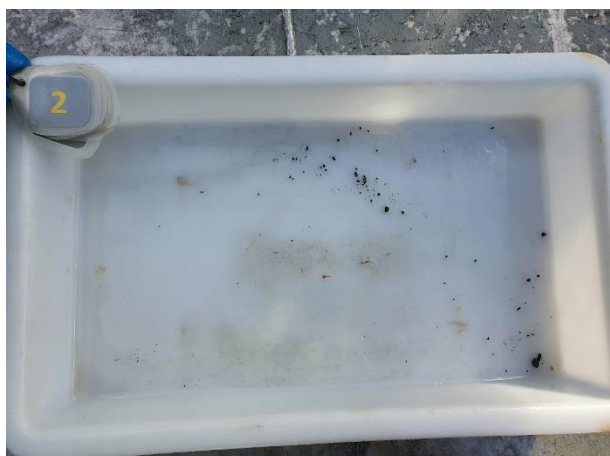
**Figur 7:** Bilder som viser sedimentet fra stasjon 2. Sedimentet besto av grus på fjellbunn. Foto: Aqua Kompetanse AS.

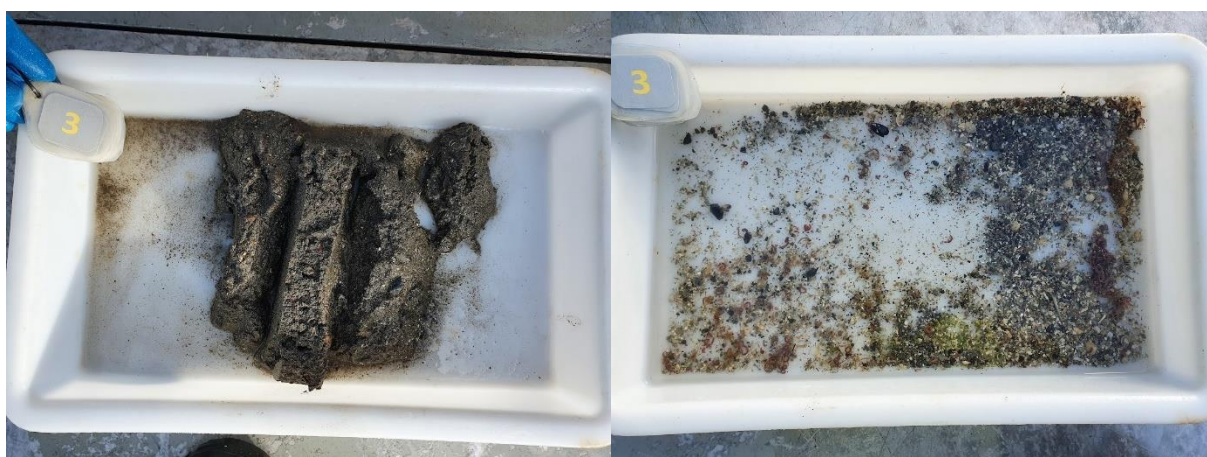
**Figur 8:** Bilder som viser sedimentet fra stasjon 3 før og etter siling. Sedimentet besto av sand, grus og skjellsand. Det ble registrert fekalier i denne prøven. Foto: Aqua Kompetanse AS.

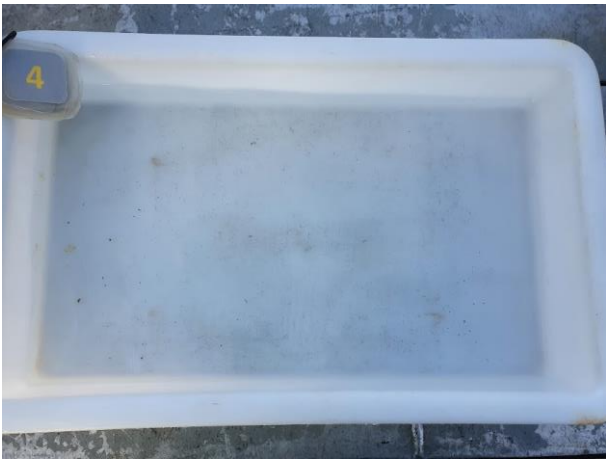
**Figur 9:** Bilde som viser grabbinholdet fra stasjon 4. Sedimentet er fraværende på grunn av fjellbunn. Foto: Aqua Kompetanse AS.

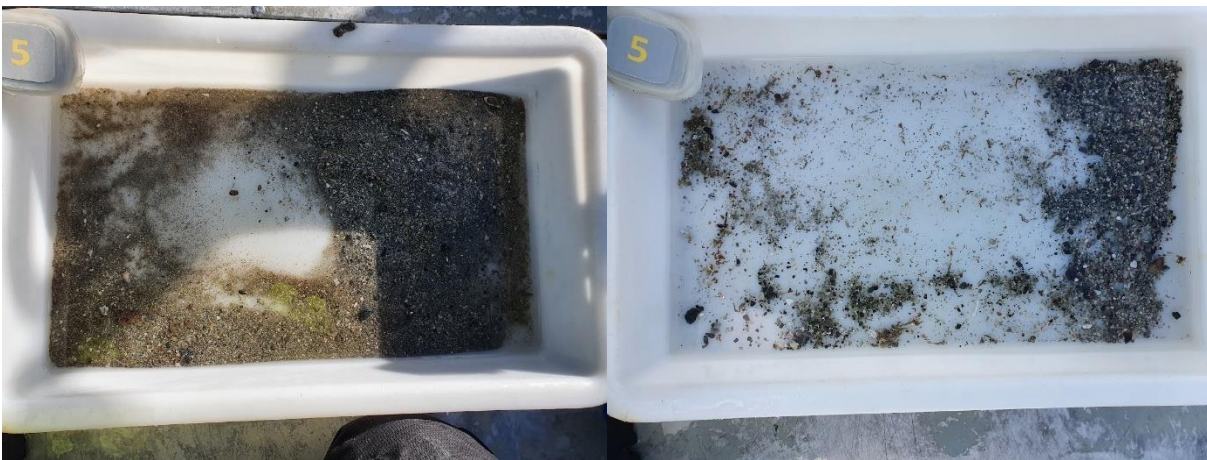
**Figur 10:** Bilder som viser sedimentet fra stasjon 5 før og etter siling. Sedimentet besto av sand og grus, og var på steinbunn. Det ble registrert fekalier i denne prøven. Foto: Aqua Kompetanse AS.

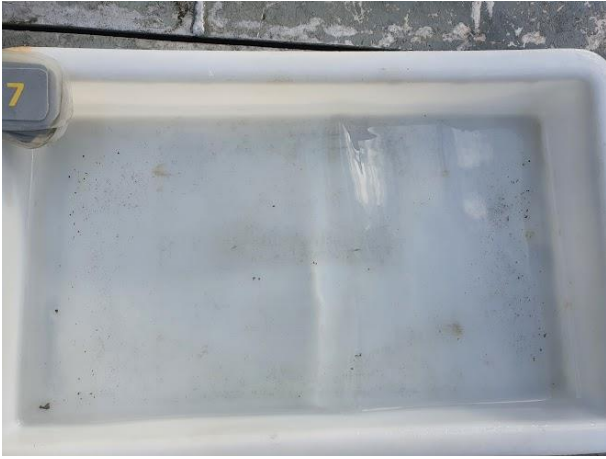
**Figur 12:** Bilde som viser grabbinnholdet fra stasjon 7. Sedimentet er fraværende på grunn av fjellbunn. Foto: Aqua Kompetanse AS.

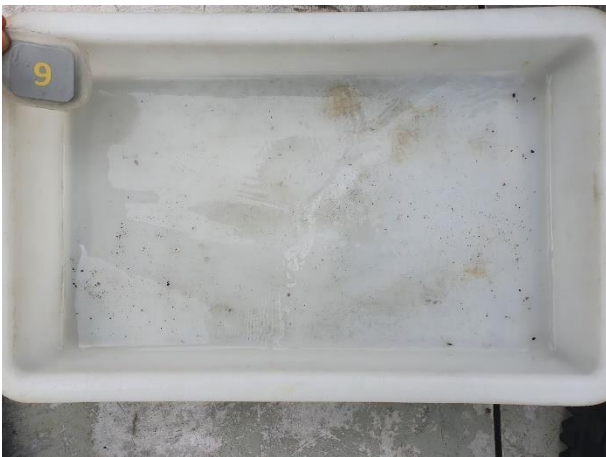
**Figur 14:** Bilde som viser sedimentet fra stasjon 9. Sedimentet besto av sand på fjellbunn. Foto: Aqua Kompetanse AS.

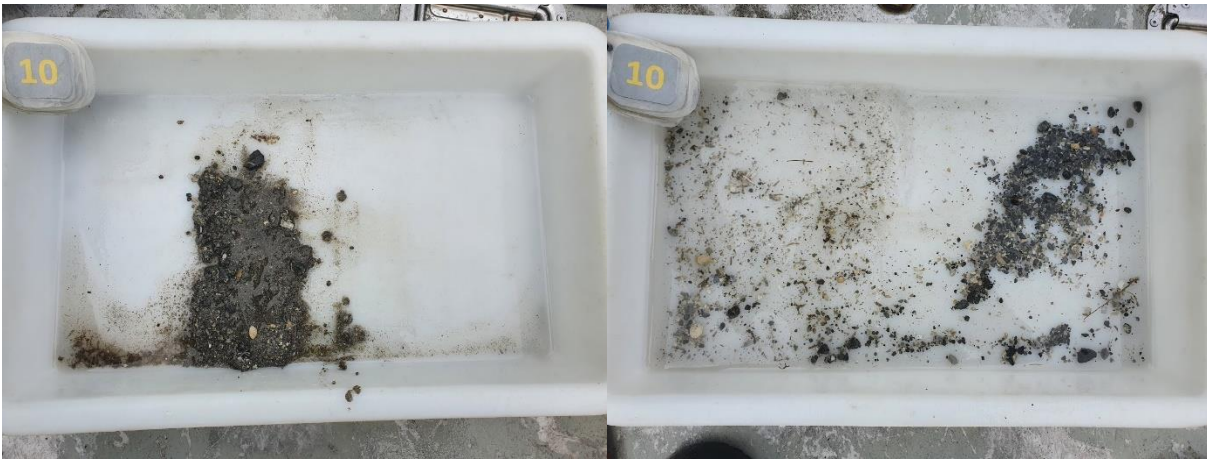
**Figur 15:** Bilder som viser sedimentet fra stasjon 10 før og etter siling. Sedimentet besto av sand og grus på steinbunn. Foto: Aqua Kompetanse AS.

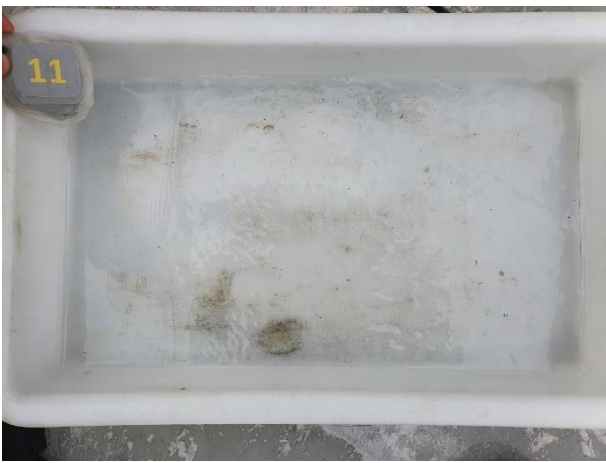
**Figur 16:** Bilde som viser grabbinholdet fra stasjon 11. Sedimentet er fraværende på grunn av fjellbunn. Foto: Aqua Kompetanse AS.

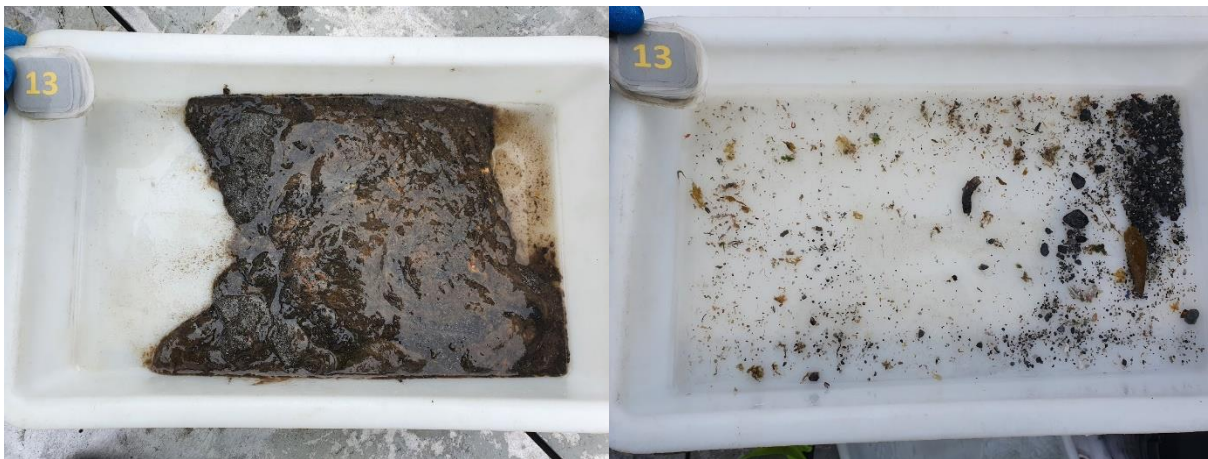
Det ble registrert gassbobler, sterk lukt og misfarging ved stasjon 12 og 13, og slamdannelse ved stasjon 13. Stasjon 1 og 3 hadde noe lukt. De øvrige stasjonene hadde normal lukt og farge. Konsistensen var fast ved åtte av stasjonene, myk ved fire og løs ved stasjon 13. Grabbvolumet var under  $\frac{1}{4}$  ved åtte av stasjonene og mellom  $\frac{1}{4}$  og  $\frac{3}{4}$  ved fem. Det ble funnet fekalier i prøven fra fire av stasjonene.

Resultatene viser noe større grad av påvirkning ved enkeltstasjoner denne gangen sammenlignet med undersøkelsen fra 2020. Stasjon 12 og 13 skiller seg tut med meget dårlig tilstand, hvor stasjon 13 hadde dårlig tilstand også forrige undersøkelse. Det er mulig stasjonene ligger over fordypninger på bunnen der organisk materiale akkumuleres. Historiske B-undersøkelser viser at lokaliteten konsekvent har fått tilstand 1 - meget god, noe som indikerer at bunnmiljøet har god regenerativ evne med dagens produksjonsregime.

**Figur 18:** Bilder som viser sedimentet fra stasjon 13 før og etter siling. Sedimentet besto av sand og grus på steinbunn. Det ble registrert fekalier i denne prøven. Foto: Aqua Kompetanse AS.
