# **B-undersøkelse for lokalitet STANGHOLMEN (28896)**

**Lokalitetstilstand 1**

Rapport ID 14739

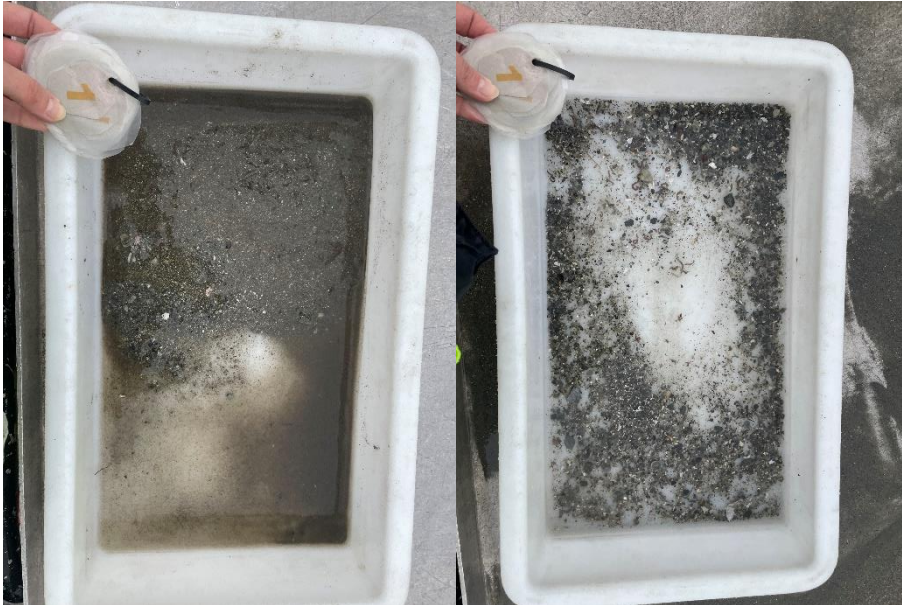
**Figur 1:** Bilder som viser sedimentet fra stasjon 1 før og etter siling. Sedimentet besto av sand, silt, grus og skjellsand. Foto: Aqua Kompetanse AS.

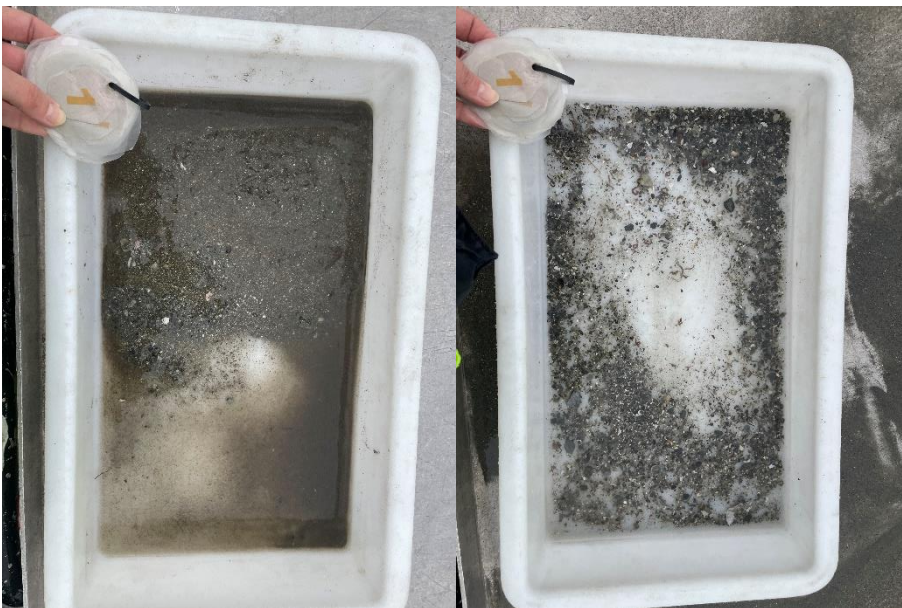
**Figur 2:** Bilder som viser sedimentet fra stasjon 2 før og etter siling. Sedimentet besto av sand på fjellbunn. Foto: Aqua Kompetanse AS.

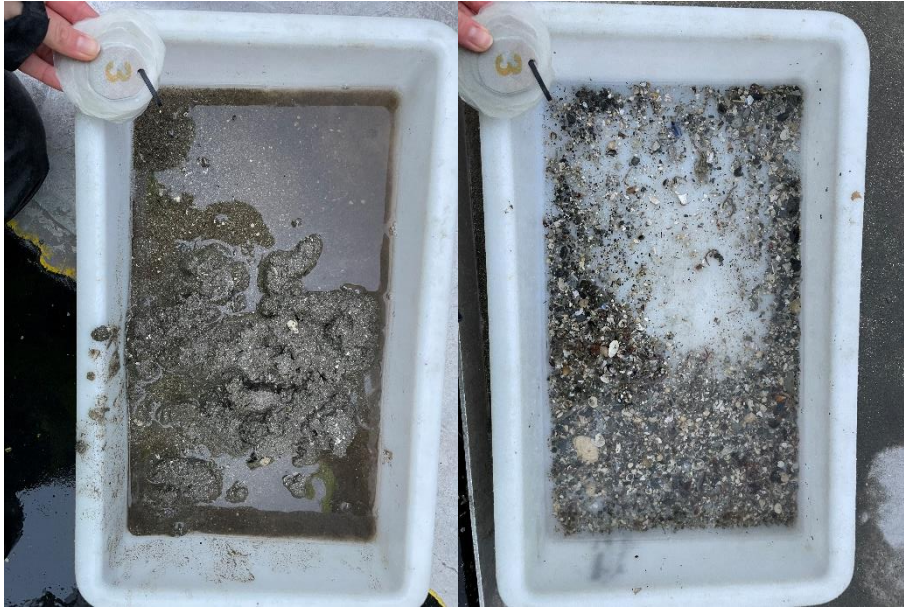
**Figur 3:** Bilder som viser sedimentet fra stasjon 3 før og etter siling. Sedimentet besto av sand, skjellsand og silt. Foto: Aqua Kompetanse AS.

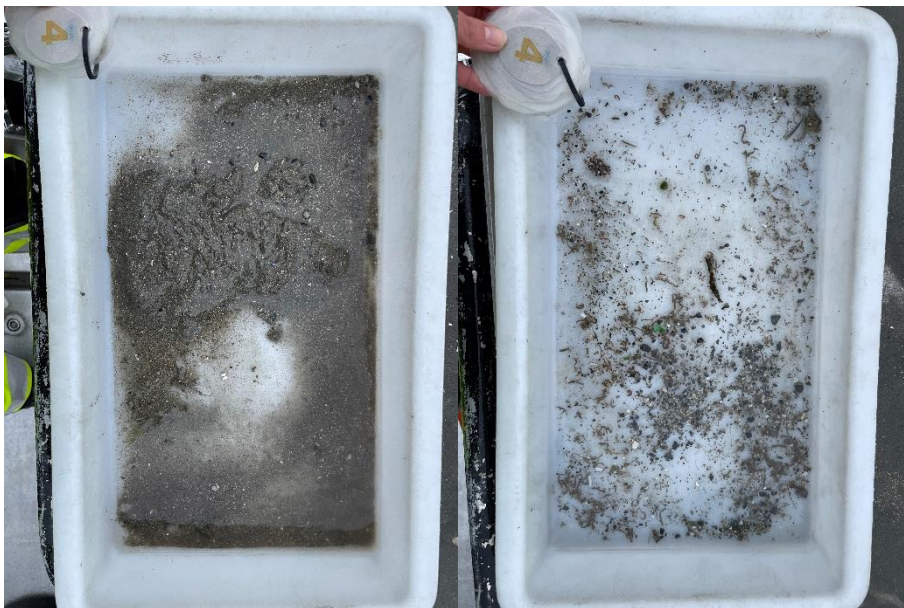
**Figur 4:** Bilder som viser sedimentet fra stasjon 4 før og etter siling. Sedimentet besto av sand og grus. Foto: Aqua Kompetanse AS.

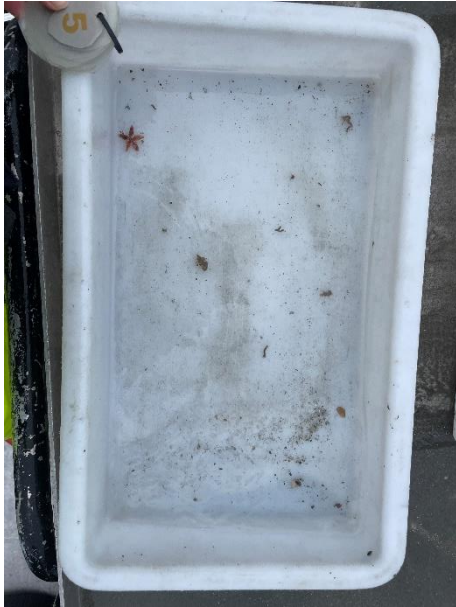
**Figur 5:** Bilde som viser sedimentet fra stasjon 5. Sedimentet besto av sand på fjellbunn. Foto: Aqua Kompetanse AS.

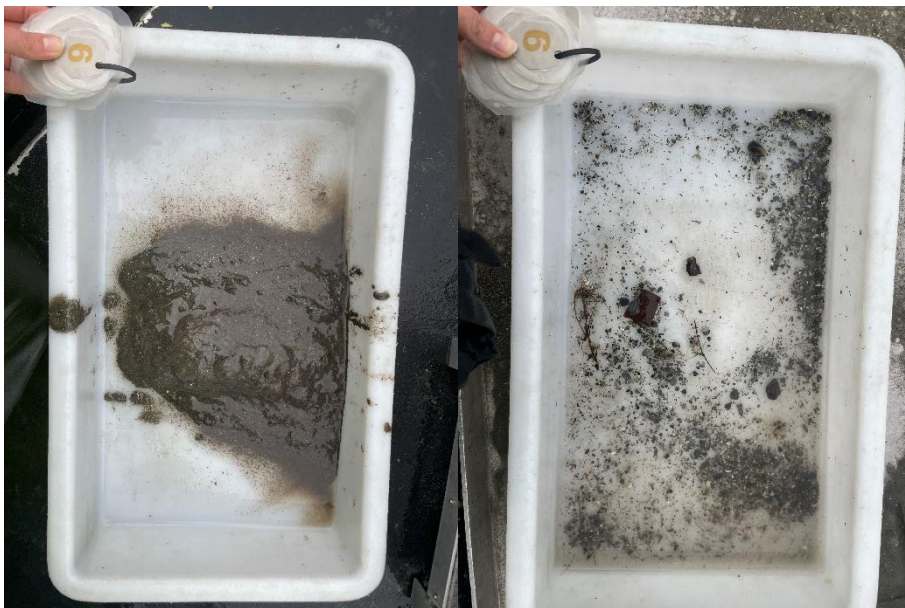
**Figur 6:** Bilder som viser sedimentet fra stasjon 6. Sedimentet besto av silt og grus. Foto: Aqua Kompetanse AS.

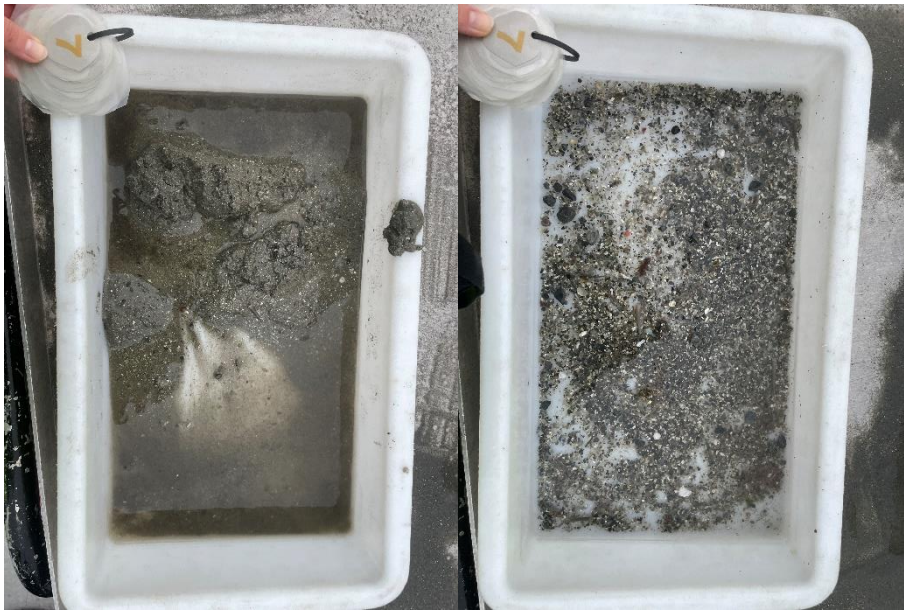
**Figur 7:** Bilder som viser sedimentet fra stasjon 7. Sedimentet besto av sand og skjellsand. Foto: Aqua Kompetanse AS.

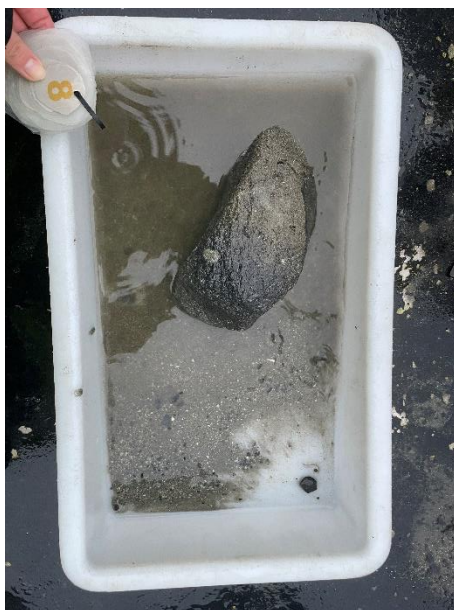
**Figur 8:** Bilde som viser sedimentet fra stasjon 8. Sedimentet besto av sand på steinbunn. Foto: Aqua Kompetanse AS.

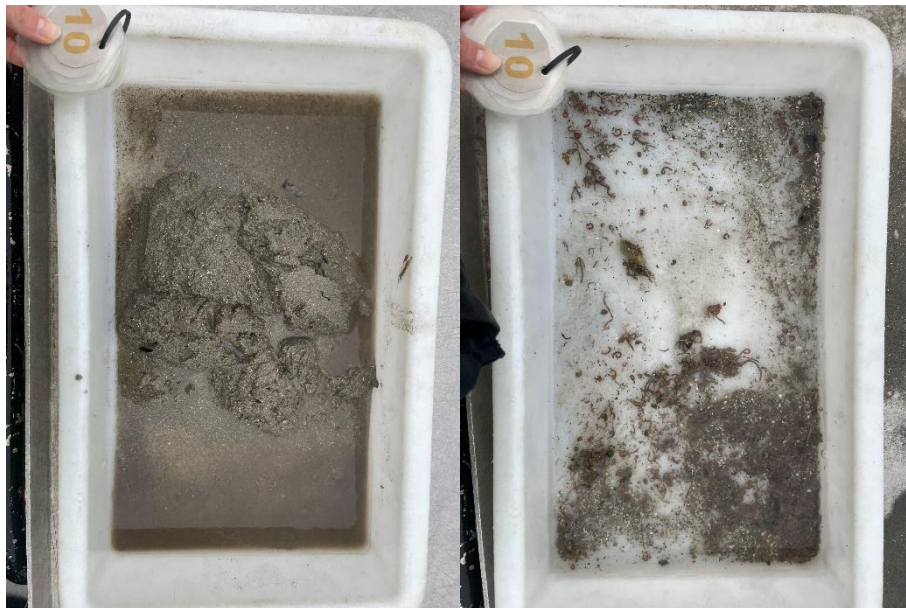
**Figur 10:** *Bilder som viser sedimentet fra stasjon 10 før og etter siling. Sedimentet besto av silt, sand og skjellsand. Foto: Aqua Kompetanse AS.*

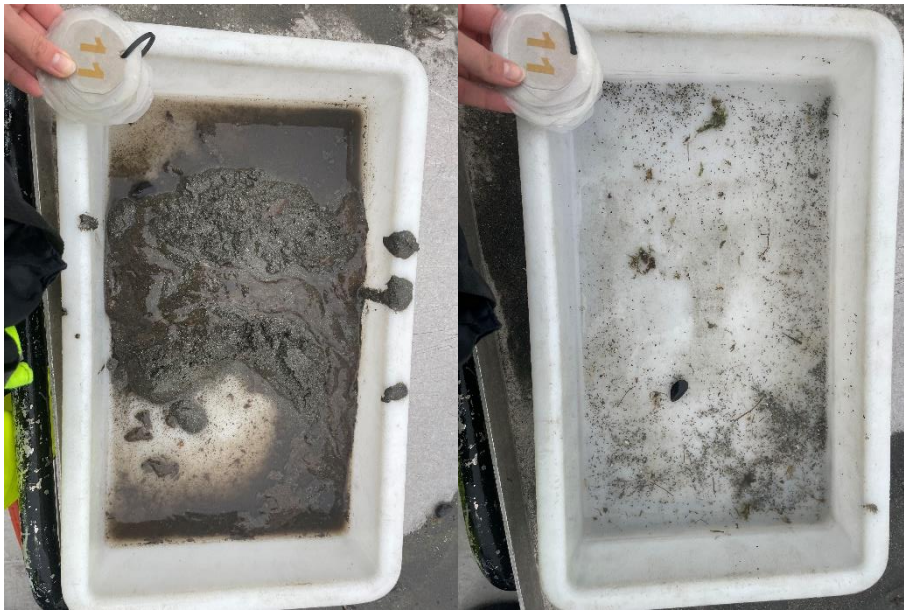
**Figur 11:** Bilder som viser sedimentet fra stasjon 11 før og etter siling. Sedimentet besto av silt. Foto: Aqua Kompetanse AS.

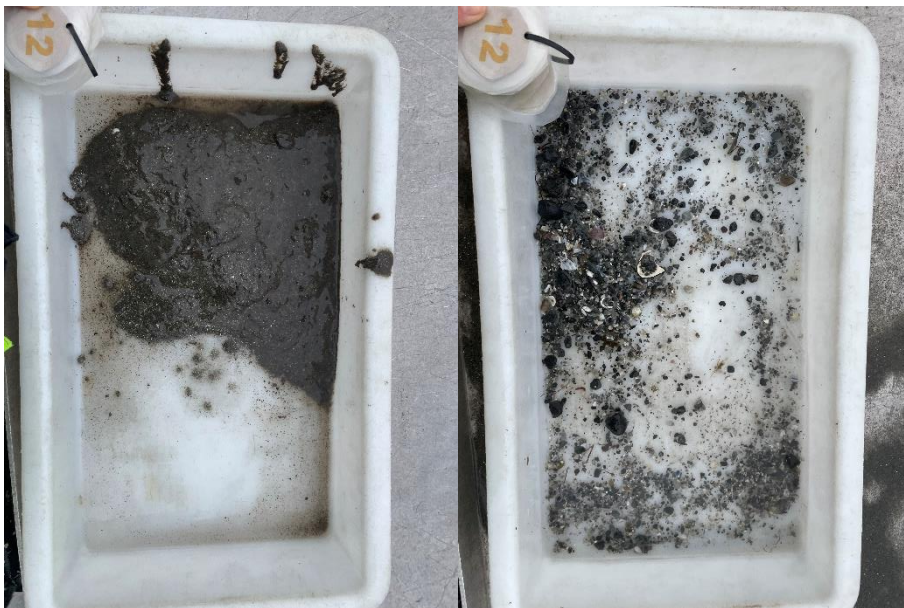
**Figur 12:** Bilder som viser sedimentet fra stasjon 12 før og etter siling. Sedimentet besto av silt, sand og grus. Det ble registrert rester av fekalier ved stasjonen. Foto: Aqua Kompetanse AS.

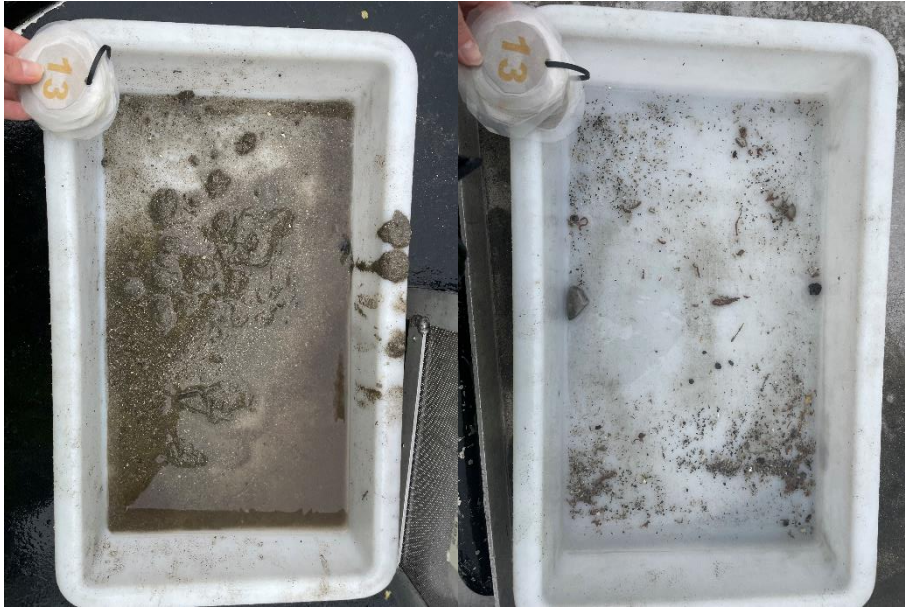
**Figur 13:** Bilder som viser sedimentet fra stasjon 13 før og etter siling. Sedimentet besto av sand og grus. Foto: Aqua Kompetanse AS.
